# COMO ESTÁ O SOLO DA REGIÃO 3?

Conheça os resultados do  
estudo realizado pelo Nacab  
nas comunidades atingidas  
dos 10 municípios da Região 3

Assessoria  
Técnica  
Independente  
**REGIÃO 3**

**NACAB**  
NÚCLEO DE ASSESSORIA  
ÀS COMUNIDADES ATINGIDAS  
POR BARRAGENS

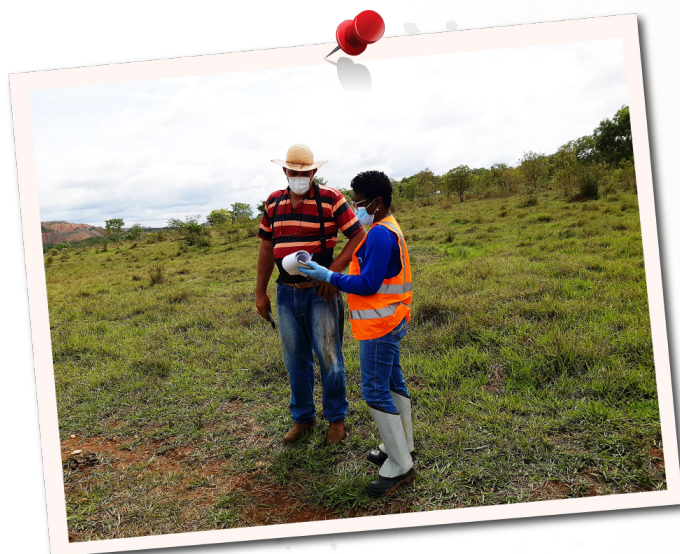
A 2ª etapa consistiu na coleta de amostras de solo nos pontos selecionados na etapa anterior. Essas coletas foram efetuadas por equipes da Tommasi Ambiental, consultoria contratada pelo Nacab, entre os dias 3 e 19 de novembro de 2020. O trabalho foi acompanhado por analistas da ATI R3 e realizado mediante autorização assinada pelo(a) proprietário(a) ou responsável pela propriedade.

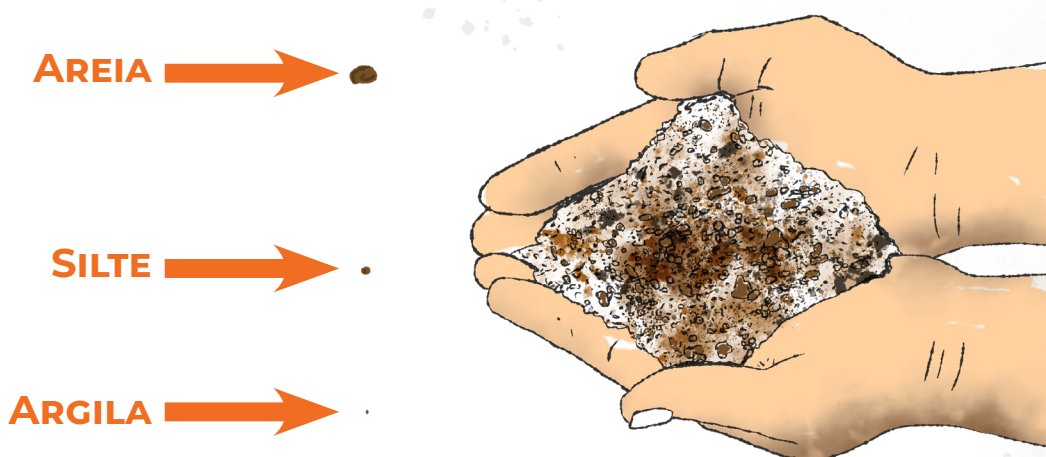
◆ **Granulometria:** determina a distribuição por **tamanho das partículas individuais dos solos**, denominadas Areia, Silte e Argila.

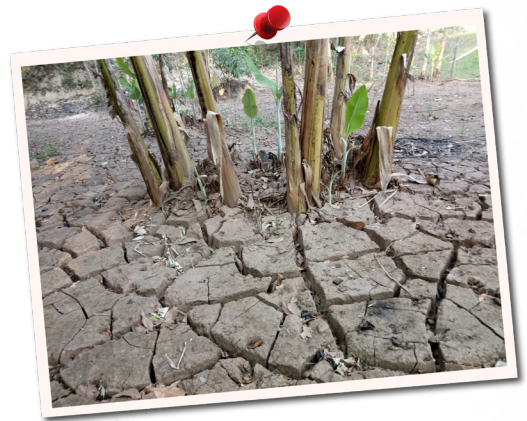
Solo com porosidade, espaços vazios e com água

SOLO NATURAL

Solo com baixa porosidade, espaços vazios entupidos de silte

SOLO ATINGIDO

Camada de REJEITO + SEDIMENTO

Este resultado é preocupante uma vez que altos teores de silte e argila provocam **a formação de uma crosta na superfície do solo que entope seus poros**. Assim, a água não consegue infiltrar com facilidade, **aumentando o escoamento superficial da água das chuvas e as taxas de erosão**. Este processo gera ainda o deslocamento da camada superficial do solo, que contém mais matéria orgânica e maior reserva de nutrientes, provocando **o empobrecimento do solo e prejuízos ao crescimento das plantas**. A recomposição natural da vegetação também é prejudicada, uma vez que é formada uma crosta dura que dificulta a penetração de raízes e o estabelecimento da vegetação. Sendo assim, uma série de **prejuízos à produção agrícola** podem ser gerados a curto, médio e longo prazo.
