# COMO ESTÁ O SOLO DA REGIÃO 3?

Perguntas  
e Respostas

Assessoria  
Técnica  
Independente  
**REGIÃO 3**

**NACAB**  
NÚCLEO DE ACESSORIA  
ÀS COMUNIDADES ATINGIDAS  
POR BARRAGENS

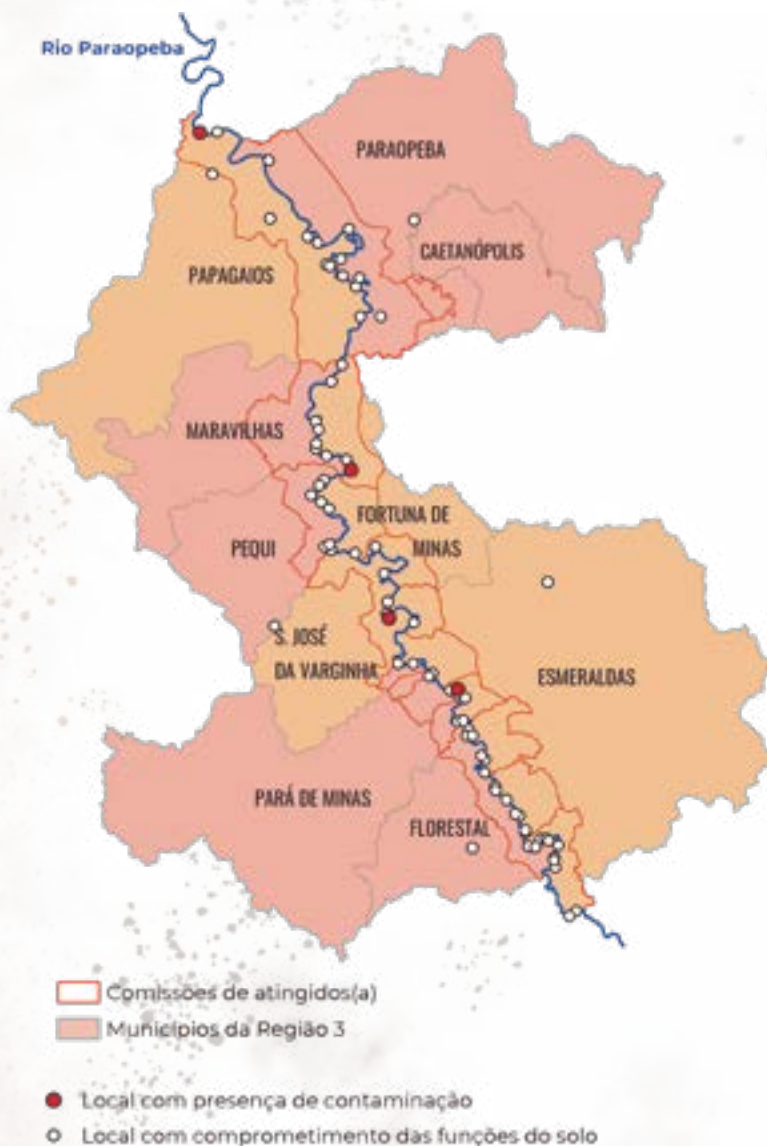
Na Região 3, foram detectados apenas

**4**  
pontos

com concentrações de metais (Cromo, Níquel, Bário e Cobalto) que indicam contaminação e podem oferecer riscos à saúde humana. Estes pontos estão localizados nos municípios de São José da Varginha (Mata das Mace-nas), Fortuna de Minas (Beira Córrego e Retiro dos Moreiras), Esmeraldas (Riacho) e Papagaios.

Os resultados nos permitem orientar que as pessoas **não consumam alimentos produzidos no solo das áreas contaminadas e, por precaução, das áreas onde foram detectadas concentrações de metais que comprometem as funções do solo** (mapa mostrado na primeira pergunta).

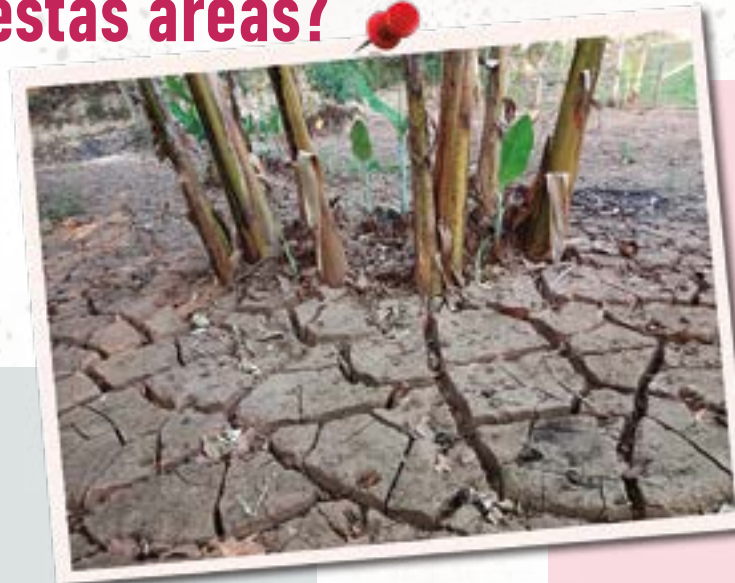
Os resultados apontaram a presença de **teores muito altos de silte** (tamanho de partícula do solo menor que um grão de areia e maior que um grão de argila) nestas áreas. Este material contribui para formação de uma crosta na superfície do solo que compacta e entope seus poros, causando:

Areia →

Silte →

Argila →
